INFORME TÉCNICO N° 028-2019

De Supervisión, Control y Fiscalización Ambiental al Estudio de Impacto Ambiental del proyecto "MINA DE COBRE PANAMÁ", del Promotor MINERA PANAMÁ, S.A.

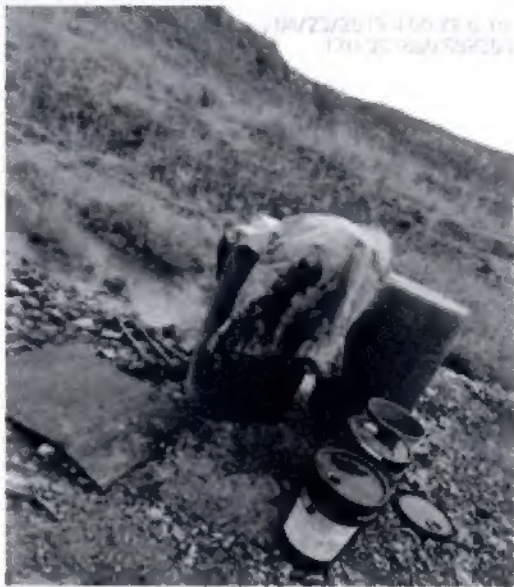
Descripción del Hallazgo: <p>Durante el recorrido por los diferentes frentes del proyecto específicamente en talleres de mantenimiento de equipo liviano, mediano y pesado, se observó presencia de manchas oscuras sobre el suelo descubierto, muchas de estas cercanas a los equipos rodantes descompuestos y en reparación.</p> <p>De igual manera se evidenció tanques contenedores de sustancias químicas sin tinas de contención en caso de derrames.</p> <p>Los sitios recorridos con hallazgos similares son los siguientes:</p> <ul style="list-style-type: none"> ➤ Área 72 ➤ Taller de Soldadura ➤ Taller GMP ➤ Taller Grupo Tusa ➤ Taller Comagro ➤ Taller FCC ➤ Stracon principal ➤ Taller de Equipo Mediano ➤ Taller de Ultraclase ➤ MineQuip ➤ Equimaq ➤ Gonzalillo ➤ Área de disposición de desechos. 		Fotografía de evidencia:

<p><i>Fig. N° 1.1. Tanques con derivados de hidrocarburos de capacidad de cinco (5) y cincuenta y cinco (55) galones, y parte del contenido ya derramado.</i></p>

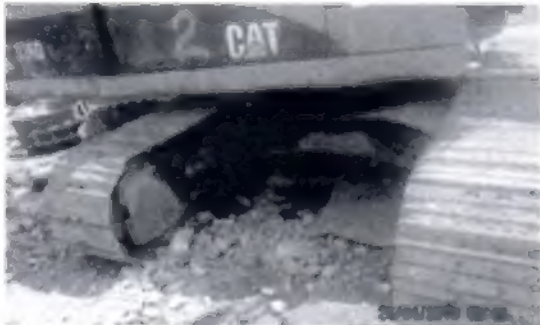
<p><i>Fig. N° 1.2. Vistas de equipo pesado alterando las características del suelo con sustancias derivadas de hidrocarburos.</i></p>

En los sitios ya mencionados no se observó la implementación de medidas de remediación del suelo por los derrames de sustancias químicas o derivados de hidrocarburos, de igual manera no contaban con el kit para control de derrames en el área de trabajo.

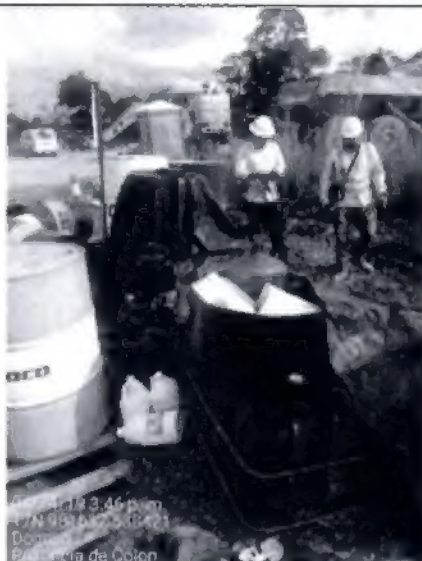
Fig. 1.3. En el área del taller COMAGRO, se evidenció derrame de hidrocarburo en el suelo.

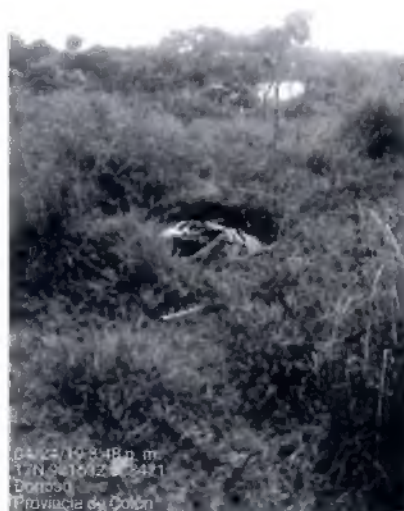
Fig. 1.4. A un costado del taller de FCC, en el área de la hierba se pudo evidenciar desechos sólidos contaminados con hidrocarburo, en contacto directo con el suelo.

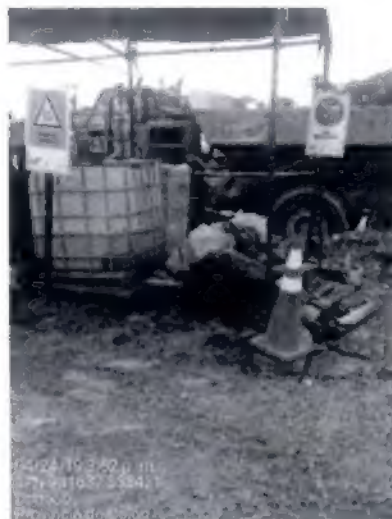
Fig. 1.5. En el área del taller FCC se pudo evidenciar, que el área de almacenamiento de los desechos peligrosos, no contaba con berma de contención secundaria.

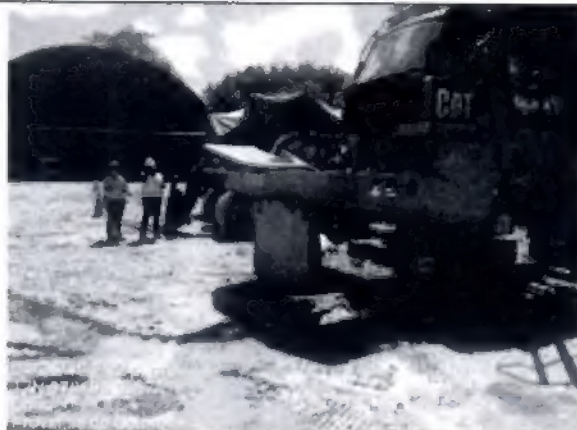
Fig. 1.6. En el patio del taller KALTIRE, se evidencio derrame de hidrocarburo en el suelo, en un equipo pesado dañado y que es utilizado para piezas.

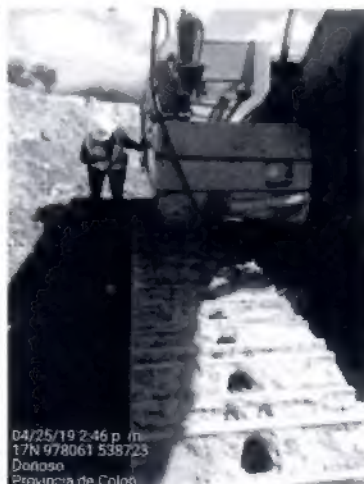
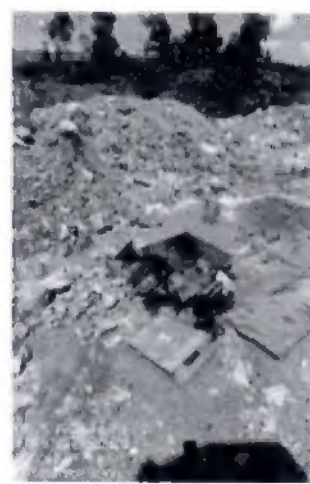
Fig. 1.7 y 1.8. En el patio del taller Botija se observó un derrame de hidrocarburo en el suelo, producto de un desperfecto mecánico de un equipo pesado.

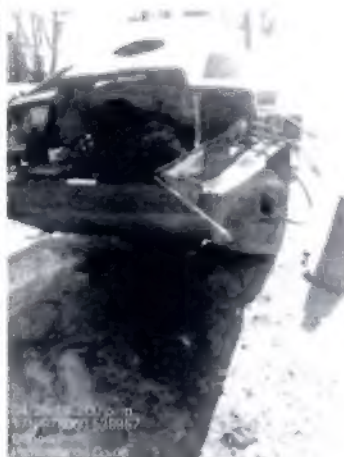
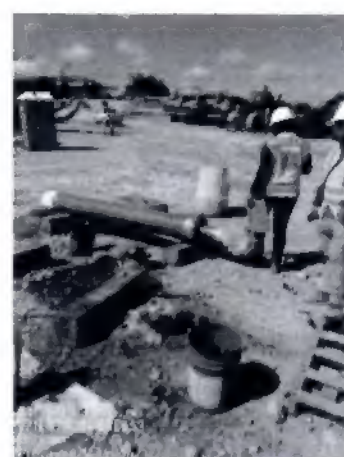
Fig. 1.9 y 1.10. En el área del patio operativo del taller Botija, se observó derrame de hidrocarburo en el suelo.

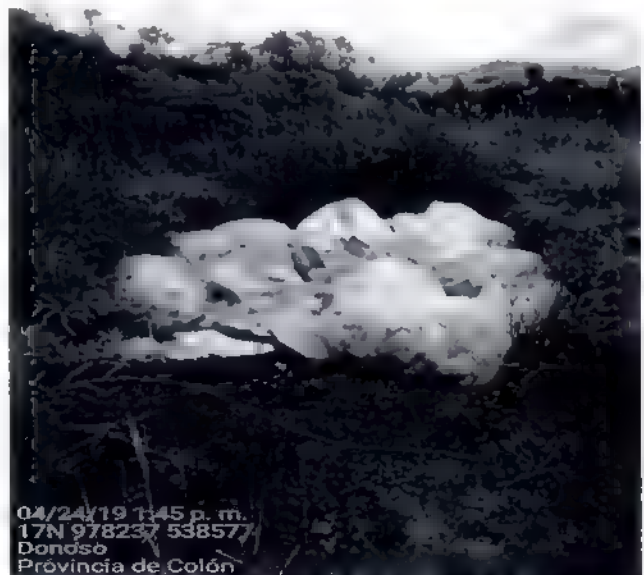
Fig. 2.4. Detrás de los baños de la planta de concreto de Botija se evidencio gran cantidad de desechos solido amontonado entre la hierba.

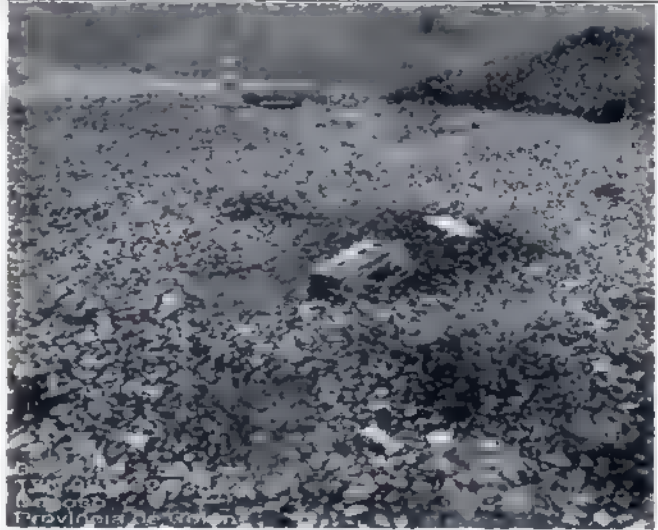
Fig. 2.6. En la inspección al taller del Grupo TUSA, se evidencio batería sin medida de contención secundaria y en contacto directo con el suelo y a la intemperie.

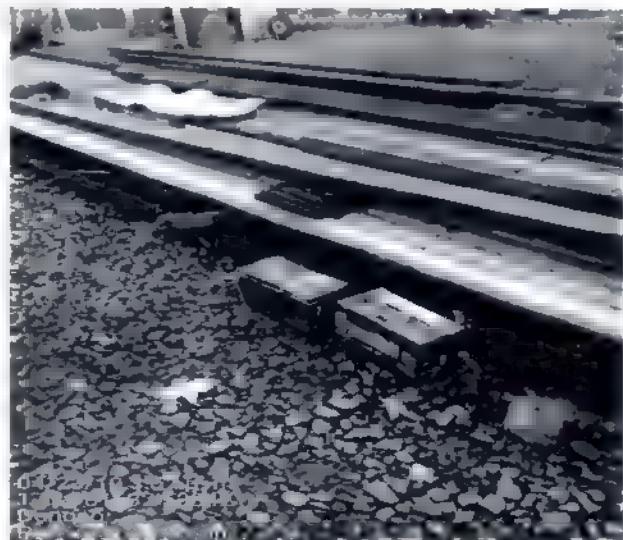
Fig. 2.7. En la inspección al taller del GMP, se evidencio batería sin medida de contención secundaria y en contacto directo con el suelo y a la intemperie.

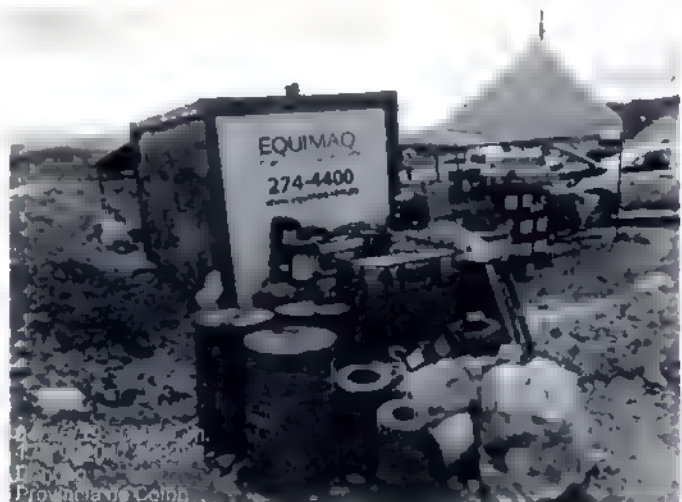
Fig. 2.8. En el área del taller de mecánica EQUIMAC, se observó almacenamiento inadecuado de recipiente con aceite sin medidas de contención secundaria y colocada a la intemperie.

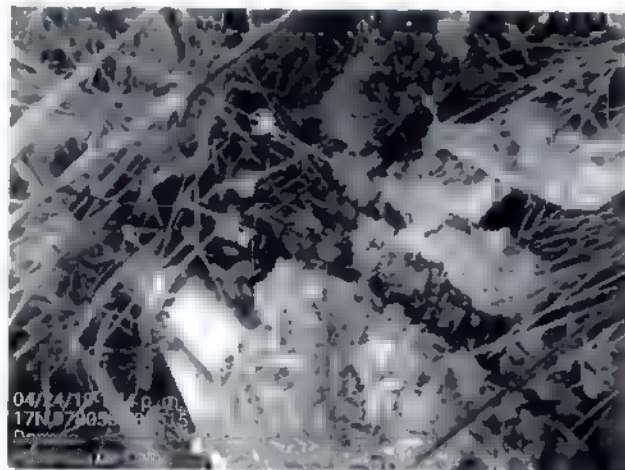
Fig. 2.10. A lado posterior de la planta de concreto de Botija, se pudo evidenciar latas de cerveza tiradas en el suelo.

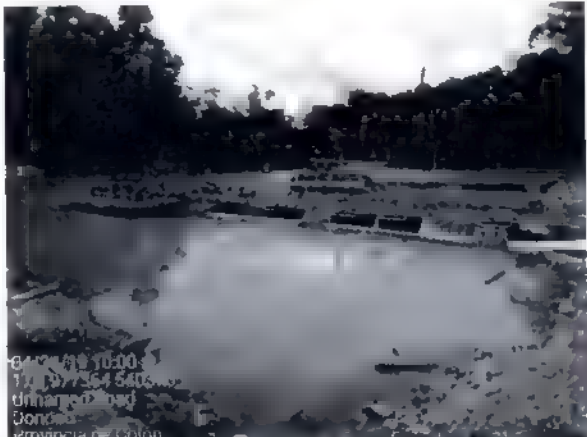
<p><i>Fig. 5.2. Bomba de agua colocada en la Posa de sedimentación N°12 A, que forma parte de la continuidad y salida del Río Botija hacia otro cuerpo de agua.</i></p>

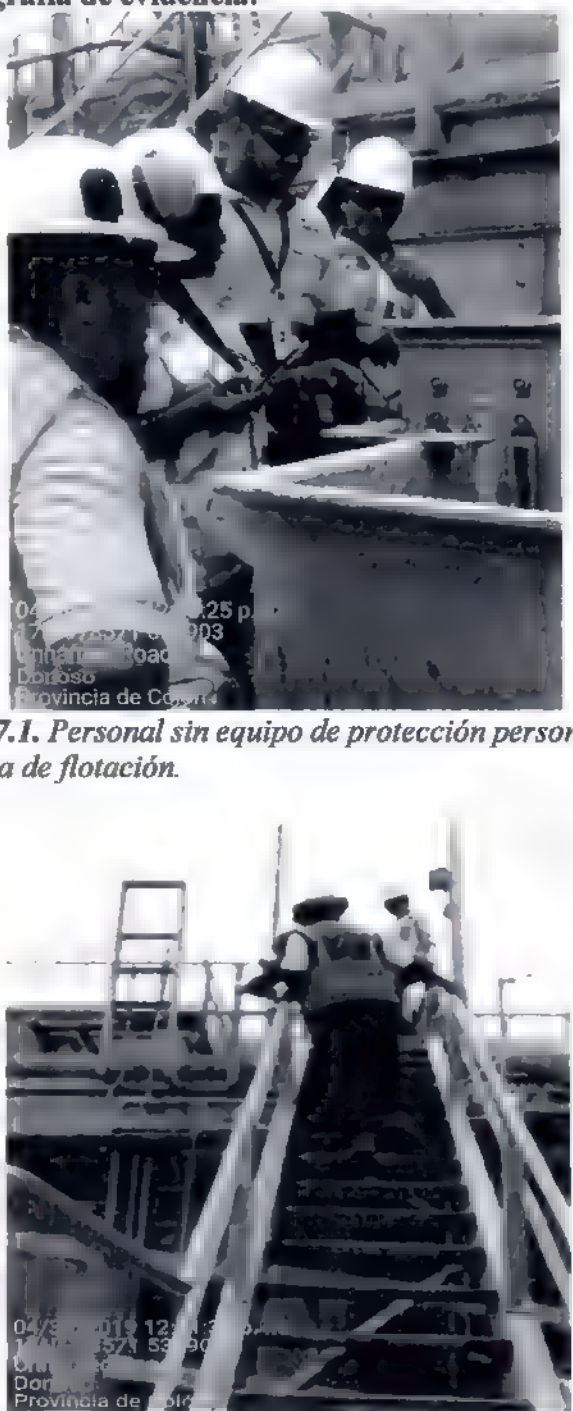
Fig. 7.1. Personal sin equipo de protección personal en planta de flotación.	
		Fig. 7.2. Personal dentro del proceso de separación de minerales.

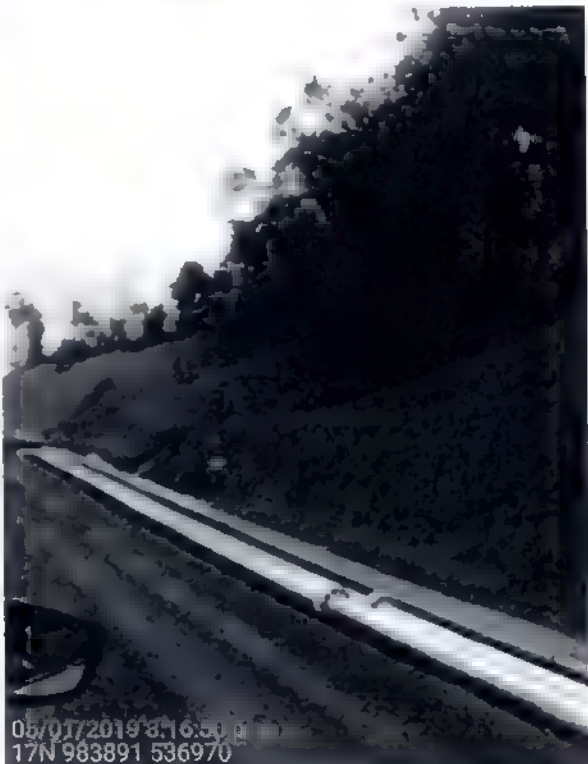
Fig. 9.2. Etiqueta con el contenido de cada tubería.

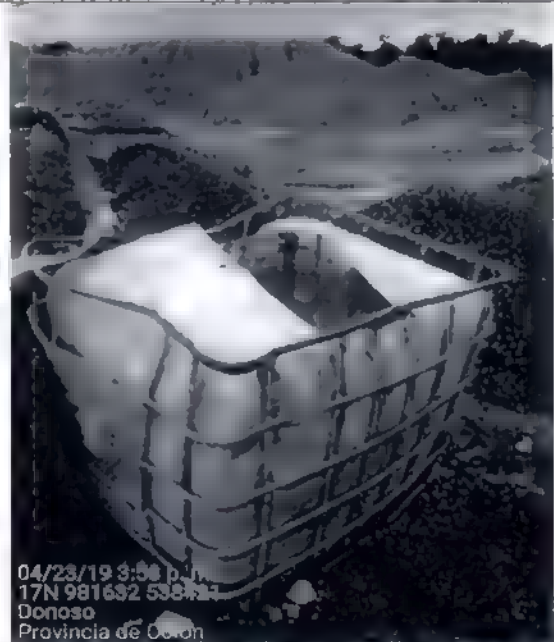
Fig. 10.3. En la inspección al taller de GMP, se evidencio agua estancada en un recipiente ubicado a la intemperie.

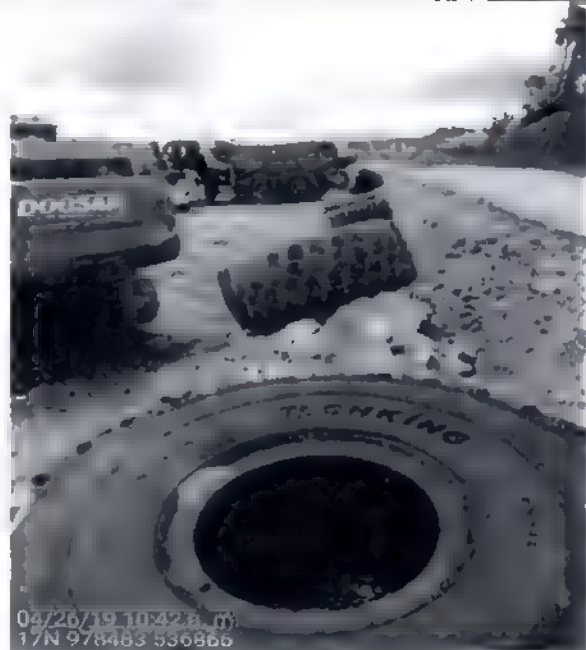
Fig. 10.6. Área de taller de mecánica EQUIMAC, se observó llantas de camiones articulados a la intemperie, llenos de agua.

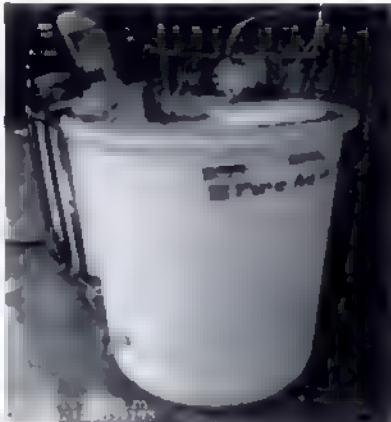
<i>Fig. N° 12.1. En la inspección realizada a la planta de tratamiento de aguas residuales del campamento del TMF, se evidencio un recipiente cilíndrico con un producto químico, que no mantiene la numeración de peligrosidad en su etiqueta, según la MSDS.</i>

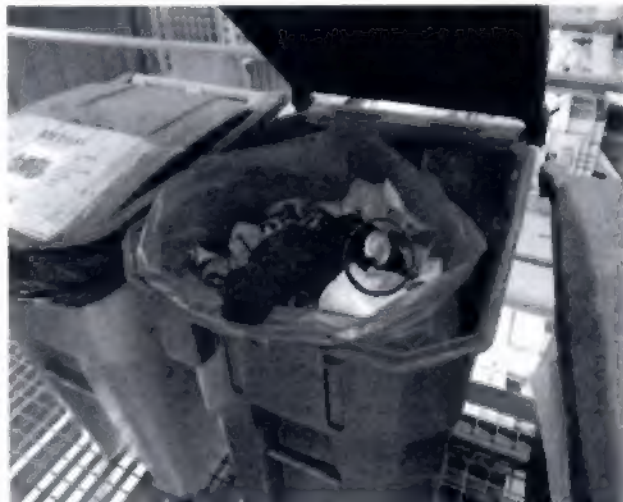
<p>Fig. N° 13.1. Dentro del tanque de desechos peligrosos se observó una tapa de lata de alimento, y en el tanque de desechos metálicos un envase de tetra pak.</p>

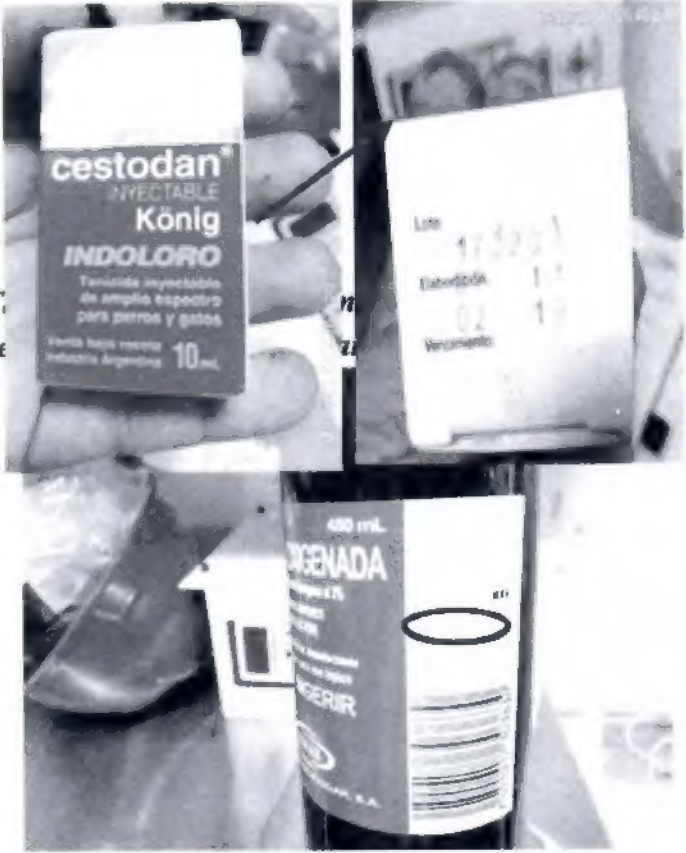
<p>Fig. N° 15.2. Evidencia de medicamentos próximos a vencer.</p>   <p>Fig. N° 15.3. Máquina para esterilizar instrumentos fuera de funcionamiento.</p>

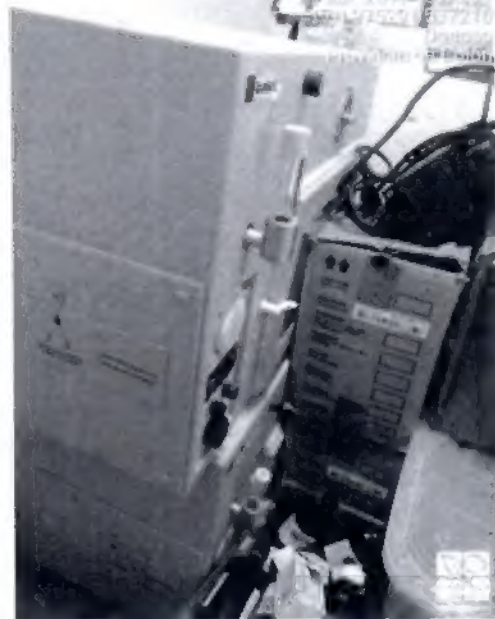
Fig. N° 15.4. Máquina para esterilizar instrumentos fuera de funcionamiento.

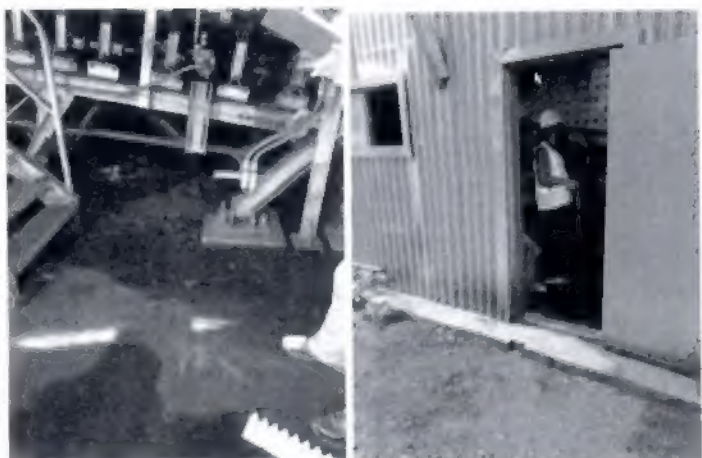
Información de Hallazgo			
Proyecto:	Mina de Cobre Panamá	Fecha:	22 de abril al 03 de mayo del 2019
Hallazgo N° 16: <ul style="list-style-type: none">INCUMPLIMIENTO		Criterio Técnico	<ul style="list-style-type: none">Resolución DIEORA-0871-2013 de 5 de diciembre de 2013 que modifica la Resolución DIEORA IA-1210-2011, del 28 de diciembre de 2011 Pág. 343 del EsIADecreto Ejecutivo N° 2 “Por la cual se establece la norma ambiental de calidad de suelos para diversos usos”.
Descripción del Hallazgo: <p>En el área del puerto, sitio centro de transferencia del carbón desde la galera a la Planta de Generación Eléctrica.</p> <p>Se observó fuera de la torre, la salida o escape sin control de los líquidos contenidos dentro de esta estructura, observándose una mancha oscura sobre el suelo.</p> <p>Dentro de la galera contenía en el suelo liquido acuoso, que se presume sea hidrocarburo con residuos de carbón, que sedimenta producto de la transferencia a la planta de generación eléctrica.</p>		Fotografía de evidencia: <div>

Fig. N° 16.1, 16.2. Vista del área de transferencia del carbón, desde la galera a la Planta de Generación Eléctrica.
